Industriekultur 2.13

Restaurierungsziel „Gebrauchszustand“

Zur Einrichtung der neuen Dauerausstellung des Musée Les Mineurs Wendel im ehemaligen Steinkohlenbergwerk in Petite-Rosselle (Département Moselle)

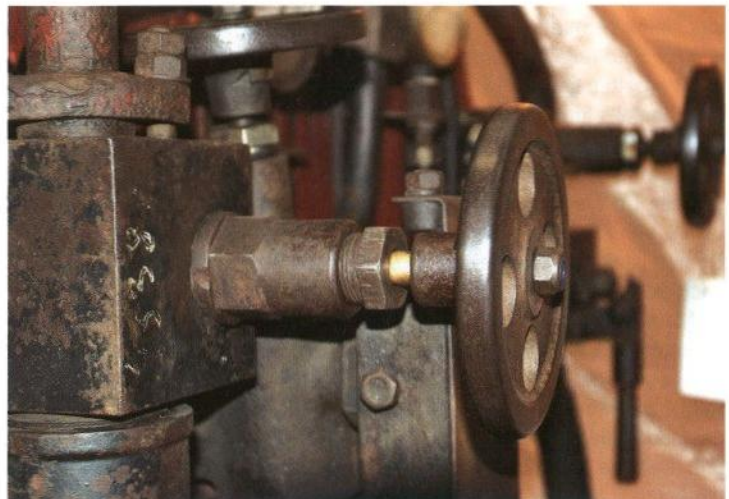
rechts: Die gebrochene Achse eines Handrades an der Druckluftlok wurde durch eine nicht sichtbare Gewindestange restauriert.

Drittens ging es bei der Druckluftlokomotive darum, wie abgebrochene Teile – zum Beispiel die zerbrochene Achse eines Handrades – restauriert werden können. Denn anders als bei einer Reparatur, etwa durch Schweißen zerbrochener Teile, steht bei der Restaurierung nicht die Wiederherstellung der ursprünglichen Funktion im Vordergrund. In diesem Fall wurde ein Handrad dadurch restauriert, dass in die gebrochene Achse ein Gewinde geschnitten und die Verbindung der Teile mit einer nicht sichtbaren Gewindestange hergestellt wurde.

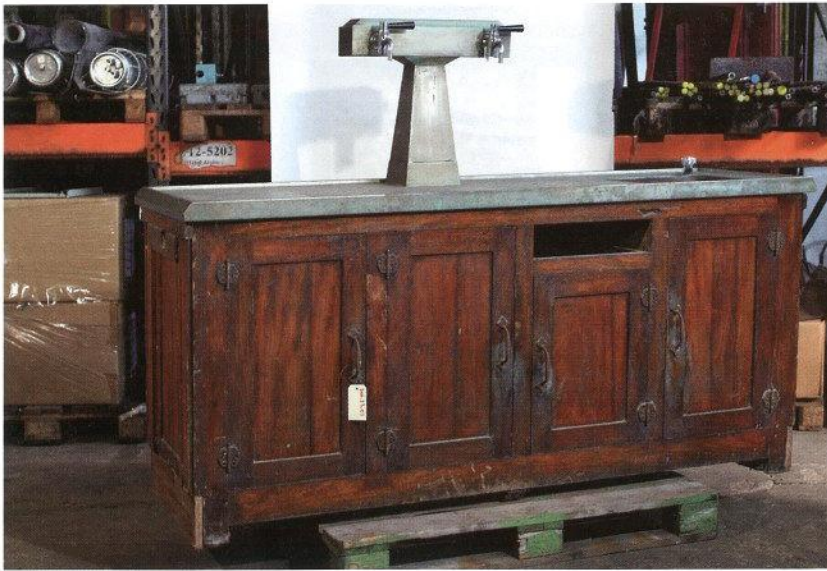
oben: Die Rückseite der Theke vor der Bearbeitung: Der Lack um die Beschläge herum ist abgegriffen und stumpf. Eine Schublade fehlt.

Die Schanktheke mit Kühlung stellt ein sehr aufwendig gearbeitetes und repräsentatives Möbel dar. Noch heute erkennt man die sorgfältig ausgewählten Materialien und die sorgfältige Arbeitsweise. Die Anschaffung war wohl sehr kostspielig. Allerdings haben die ständige Nutzung und die Lagerung nach der Stilllegung deutlich ihre Spuren hinterlassen. Die Metalle waren korrodiert, der Lack und das Holz verkratzt und eine Schublade fehlte. Der repräsentative Charakter der Theke, die den natürlichen Mittelpunkt jeder Bar bildet, sollte wieder hergestellt werden.

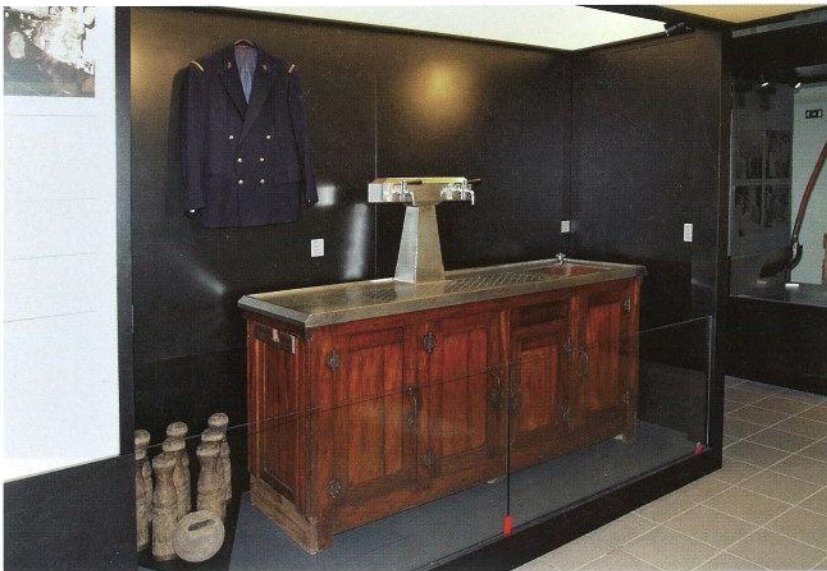
unten: Der Lack ist gereinigt und um die Beschläge herum retuschiert. Dadurch ist das gesamte Erscheinungsbild der Theke wieder repräsentativ, ohne seinen Charakter als Gebrauchsgegenstand einzubüßen.

Nach der Reinigung zeigte sich, dass der Lack im Bereich der Beschläge sehr abgenutzt war und die vielen Kratzer das Erscheinungsbild störten. Beides wurde mit einem pigmentierten Überzug retuschiert. Die fehlende Schublade wurde lediglich durch eine Blende rekonstruiert und mit Magnethaltern reversibel eingefügt.
